# 湿害農地の解消を支援します

(2) 湿害農地への対策には「暗渠排水」

## 排水不良ほ場の原因追求を行っています（土改連自主研究）

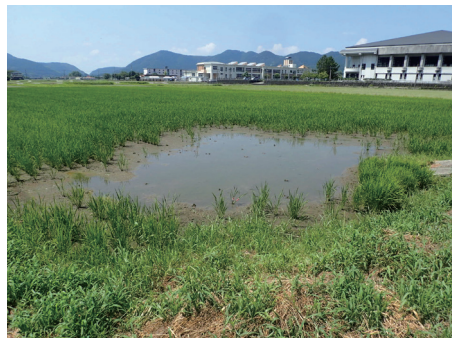
排水不良の農地

△排水が悪い農地

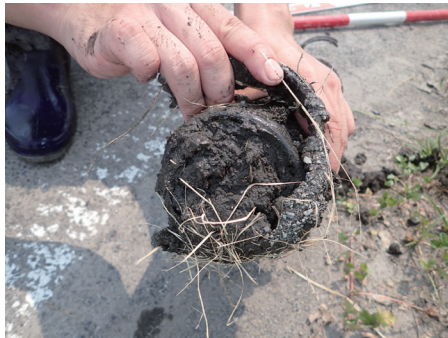
機能低下した暗渠排水

ポリ管：施工後15年経過

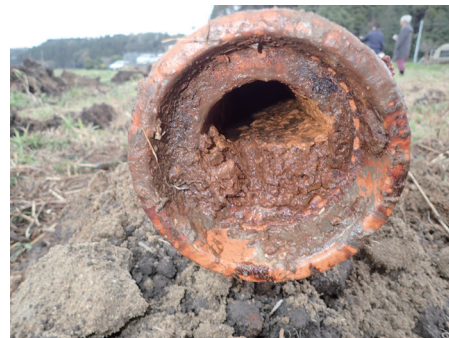
土管：施工後15年経過

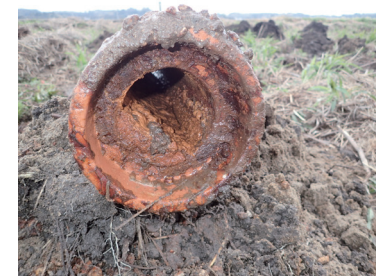
既設暗渠の確認

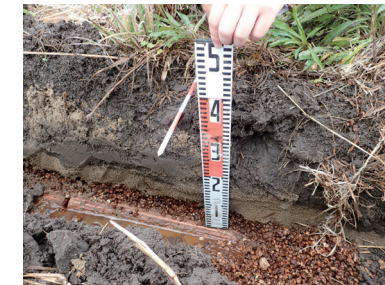
硬化層の確認

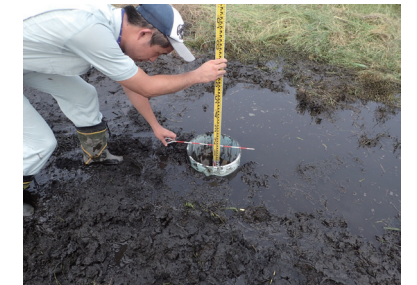
試験孔の設置

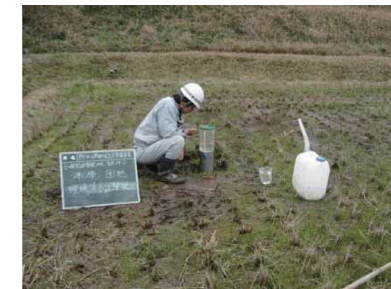
現場透水試験
